## Spezialeinsatz in den Schweizer Bergen

**Die Fretz Kanal-Service AG wurde von einem Schweizer Energieversorger beauftragt, die Druckrohrleitungen zweier Wasserkraftwerke zu reinigen und zu inspizieren. Dazu wurde eine IBAK-Inspektionsanlage in einer eigens dafür konstruierten Transportbox per Helikopter auf den Berg geflogen, auf dem sich der Ausgangspunkt der zu untersuchenden Leitungssysteme befindet.**

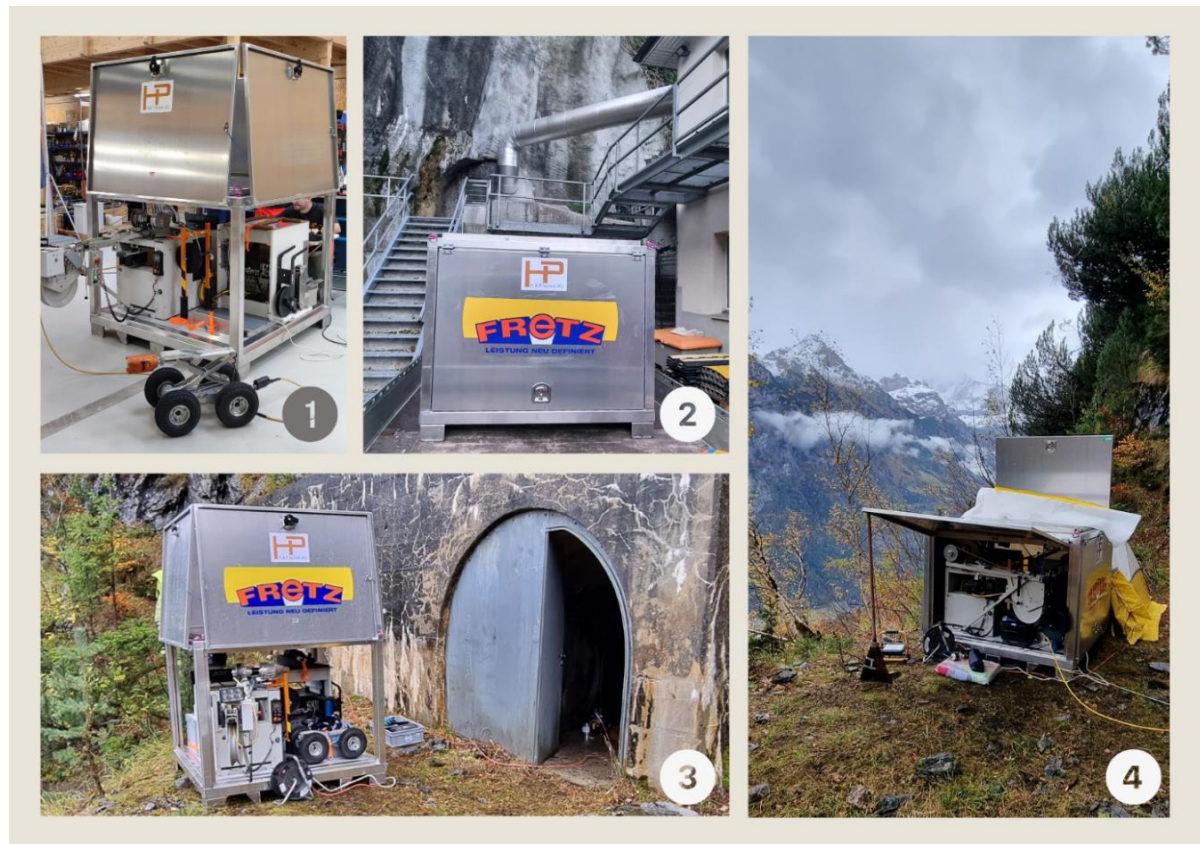
1. Durch die H&P-Technik AG aufgebaute flugfähige Transportbox mit dem IBAK-Inspektionssystem.
2. Die Transportbox bei der Kraftwerkzentrale, die sich auf einer Seehöhe von 470 m befindet.
- 3./ 4. Die aufgeklappte Transportbox mit einsatzbereiter Inspektionsanlage vor einem Stolleneingang auf ca. 1.300 m ü. M.

H & P konstruierte in Zusammenarbeit mit einem regionalen Partner eine Transportkiste aus Aluminium. Die Dimension der Box definierte das H & P-Team auf 1,5 m Breite und Tiefe sowie 1,3 m Höhe. Die Einzelanfertigung wurde mit einem stabilen Profil-Boden und Transportösen versehen, um die Aufnahme mit einem Gabelstapler und in diesem Fall auch durch einen Hubschrauber zu gewährleisten. Die Zugänglichkeit zur Anlage wurde über nach oben klappbare Seitenwände gelöst. Diese konnten am Einsatzort als Dach zum Schutz vor Sonne oder Regen genutzt werden.

„Da die Platzverhältnisse auf dem Berg sehr eng sind, haben wir alle vier Seitendeckel demontierbar konstruiert, für den Fall, dass sie vor Ort nicht ausgeklappt werden können. Jede Seite wurde beschriftet, sodass gleich beim Absetzen der Box klar ist, wie man sie zum Arbeiten hinstellen muss“, führt Hermann Hirt weiter aus. Analog zum Fahrzeugbau wurde hinten der Windenausleger der Kabelwinde KW 505 montiert und auf der gegenüberliegenden Seite die Steuereinheit BS 7 positioniert. Die Fahrwagen T66 und T76, die Full-HD-Inspektionskameras Orion 3 und Orpheus 2 samt Umlenkrollen und Zubehör wurden so platziert, dass sie in der Box

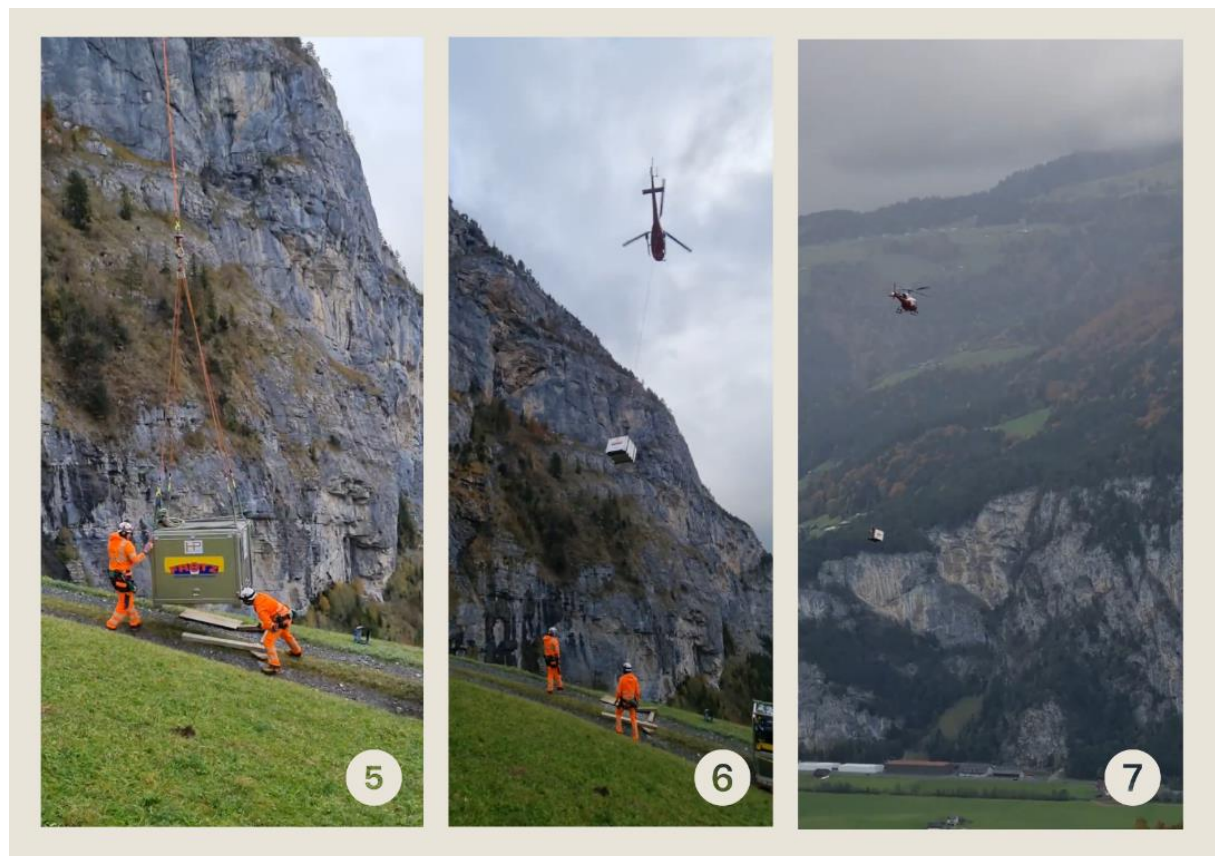
Das Bodenpersonal fixierte in wenigen Sekunden die Transportbox mit der IBAK-Inspektionstechnik an dem Helikopter, der das High-Tech-Equipment sicher zum Einsatzort in über 1.300 m Höhe brachte.

sicher fixiert sind und dennoch für einen zügigen Arbeitsablauf schnell entnommen werden konnten. Die so bestückte Box hatte ein Gesamtgewicht von etwa 350 kg. Die Flughelfer konnten sie in wenigen Sekunden mit langen Gurten an dem Helikopter fixieren, der sogleich mit der Inspektionsanlage abhob.

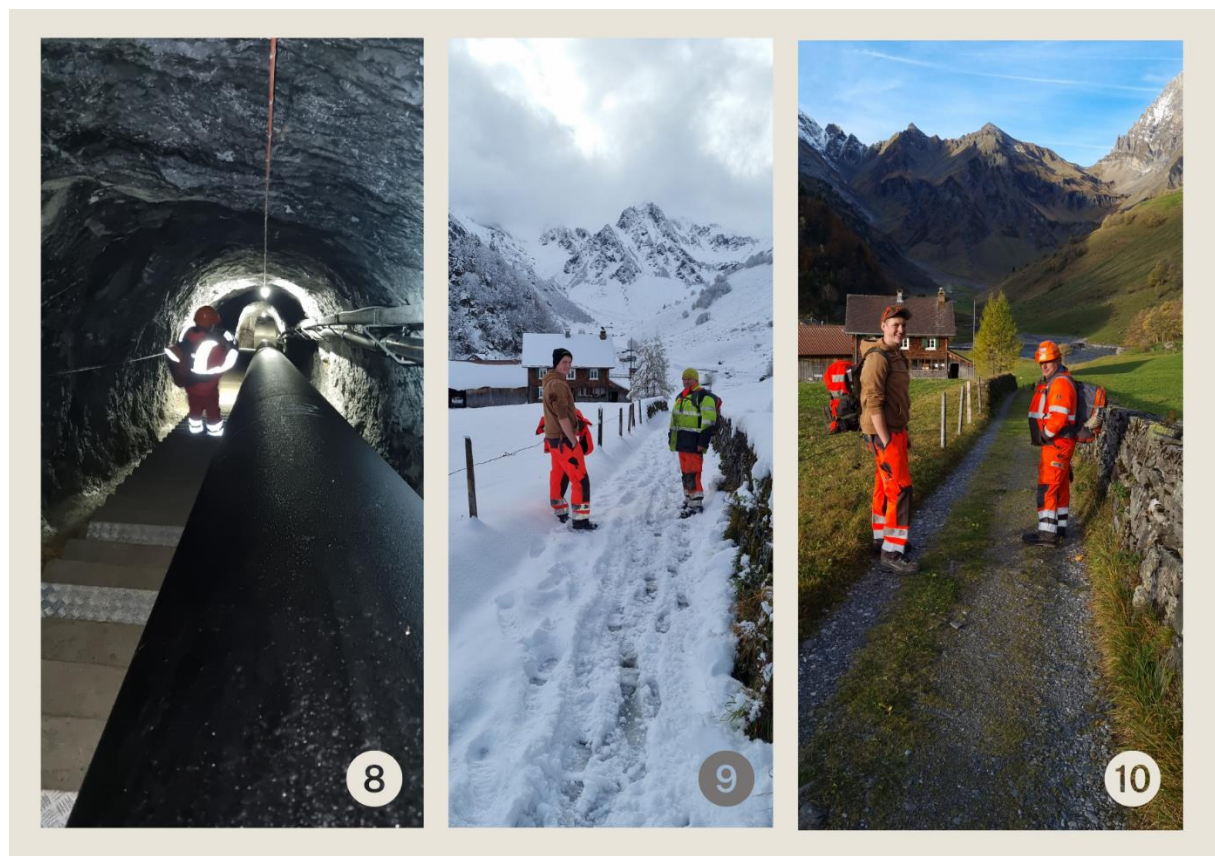
8. Im Felsen führen Treppenstufen entlang der zu inspizierenden der Druck-Rohrleitung, die mit einem Gefälle von etwa 45 Grad zu den Turbinen im Tal verläuft.
- 9./10. Die unstablen Wetterverhältnisse beeinflussten die Arbeit stark: Diese beiden Aufnahmen sind an zwei aufeinanderfolgenden Tagen an gleicher Stelle entstanden.
